# سَدُّ المَوْصِلِ

## القِصَّةُ الكَامِلَةُ

دِرَاسَةٌ عِلْمِيَّةٌ فَنِّيَّةٌ تَحْلِيلِيَّةٌ لِأَخْطَرِ سَدِّ فِي الْعَالَمِ

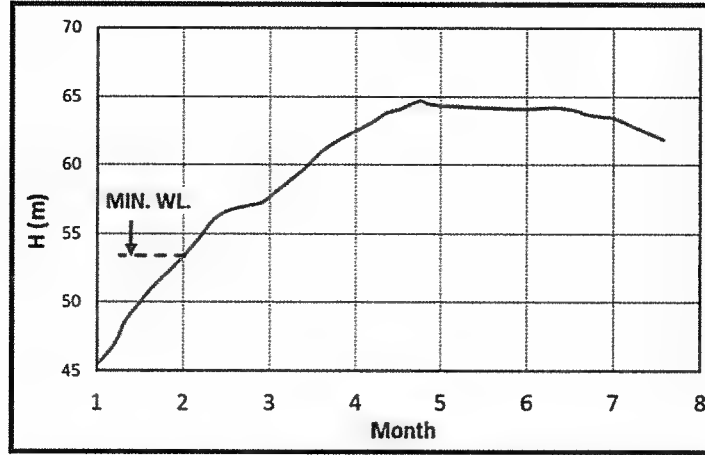
شكل 4: منحني الضاغط المائي نتيجة لارتفاع منسوب الخزان وتغيره مع الزمن

ويلاحظ بأن الزيادة بالضاغط المائي خلال الفترة المشار إليها هي بحدود (20) متراً، حيث وصل منسوب الخزن حوالي (308) متراً فوق سطح البحر في الأسبوع الأخير من نيسان؛ أي: بعد تسليك موجة الفيضان الربيعية بدأ بعدها بالانخفاض نتيجة لإطلاق تصارييف عالية من المسيل وحسب المخطط المعد مسبقاً لإدارة عملية الإملاء الأولية للخزان بصورة آمنة.

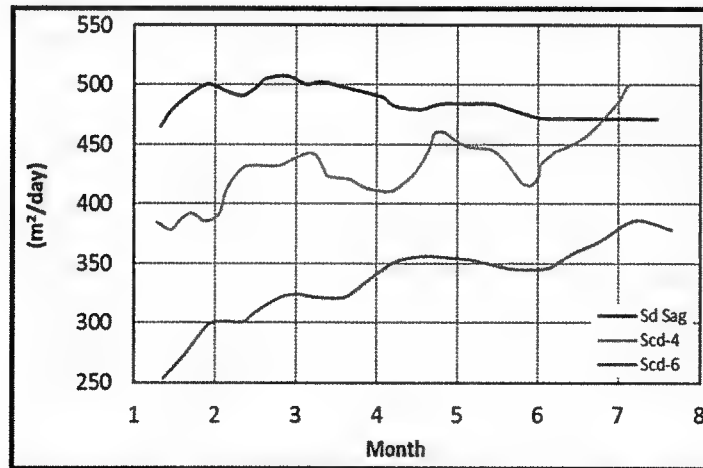
وفي الشكل (5) نتائج قيم معامل سريان المياه (Transmissibility Coefficient) التي تم الحصول عليها من تجارب ضخ المياه (Pumping tests) والتي استخدمت لحسابات كميات مياه الرش من خلال أسس السدين الوقتيين، ويتبين بصورة واضحة تأثيرها بارتفاع مياه الخزان للفترة من منتصف كانون الثاني (1986) لغاية منتصف تموز من السنة نفسها.

شكل 5: تغير معامل سريان المياه (Transmissibility Coefficient) مع الزمن عند ملء الخزان

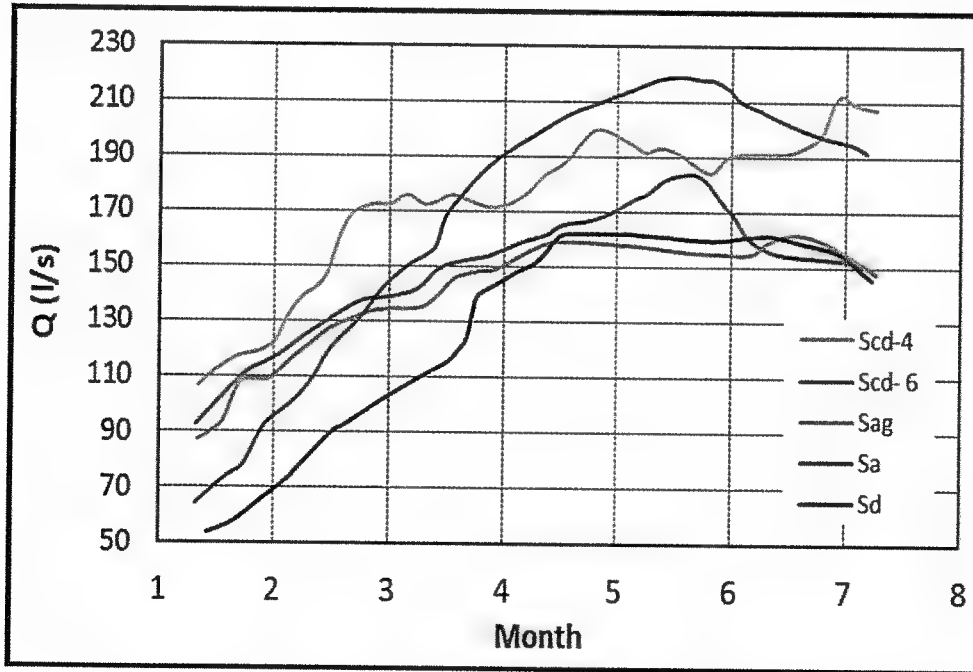
أما الشكل (6)، فيوضح قياسات تصارييف الرش التي يحتجزها السد الوقتي رقم (6)، وتلك التي يحتجزها السد الوقتي رقم (4) بعد تصحيح الكميات الكلية بطرح كميات الرش من تحت أسس السدين الواقين منها بالاستعانة بالشكل (5). ويبين الشكل (6) - أيضًا -، تصارييف العيون السطحية في الجانب الأيسر خلال الفترة الميمنة، ويبين هذا الشكل الزيادة الواضحة في الرش نتيجة لارتفاع المنسوب خلال الأشهر المنوه عنها. ويمكن الاستدلال من ذلك على وجود علاقة مباشرة بين زيادة الضاغط المائي من ناحية وكميات الرش من الأسس من الناحية الأخرى سواء من تحت السد الرئيسي أو من الجانب الأيسر التي تصب بحوض السد الوقتي رقم (4) وكذلك من العيون السطحية في هذا الجانب، وهو الأمر المنطقي المتوقع. وفي هذا السياق، نذكر بأن إحدى رصدات قياسات الرصد لمياه الرش من عيون الجانب الأيسر التي جرت في (22) آذار من سنة (1986) أعطت لوحدها ما مجموعه (830) لترًا بالثانية وكان منسوب الخزان (304,6) مترًا فوق سطح البحر في ذلك الحين، لذا تم توقع وصول كمية الرش الكلية من تلك العيون إلى (2) مترًا مكعب بالثانية عندما يتحقق منسوب التشغيل الأعلى للخزان البالغ (330) مترًا فوق سطح البحر.

شكل 6: تصارييف الرش من العيون تحت أساسات السد في الجانب الأيسر وفي مقطع النهر

ويمكن قول المزيد عن تصارييف الرشح الميينة في شكل (6)، حيث يلاحظ بأن مجموع كميات الرشح في أسس السد الرئيسي وكذلك من الجانب الأيسر قد ازدادت من (500) لتر/ثانية إلى (1400) لتر/ثانية خلال الفترة من (10) شباط إلى (4) حزيران (1986). وفي هذه الفترة، ارتفع الضاغط المائي من (49) متراً إلى (65) متراً.

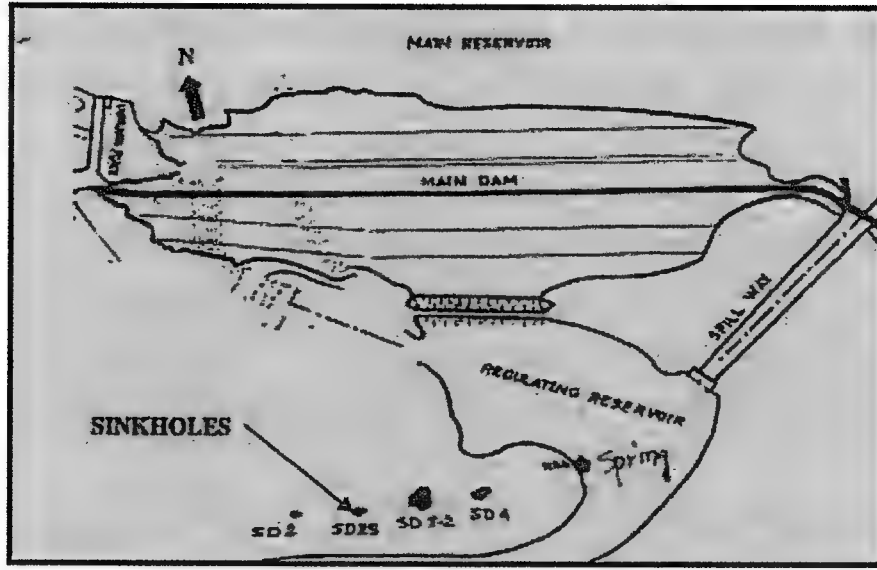
من المعلوم أنّ تكوّن وظهور أية خسفة أرضية قد يستغرق بعض الوقت؛ لذا، نرى ظهور عدد من هذه الخسفات بعد أربعة سنوات من ملء الخزان، فقد ظهرت وتطورت مجموعة منها خلال السنوات من (1992) إلى (1998) في الجانب الأيمن على بعد لا يزيد عن (900) متر من مؤخر السد وكانت تلك الخسفات متقاربة، وتمتد على استقامة واحدة، وهي: الخسفات SD4, SD3-2, SD2S, SD2، المبيّنة في الشكل (14).

شكل 14: الخسفات الارضية مؤخر السد في الجانب الايمن

ومن مراقبة تطور هذه الخسفات من بدء ظهورها سنة (1992) فإنها استمرت بالهبوط بمعدل ثابت وكان هذا المعدل بحدود (0,25) متراً سنوياً ثم انخفض معدل الهبوط إلى النصف تقريباً في سنة (1998)، وتراوح الهبوط التراكمي في هذه الخسفات بين (3) أمتار و(3,5) أمتار. أما أعلى هبوط تراكمي، فتم تسجيله في أكبر تلك الخسفات وهي: SD4 وكان مقداره (5) أمتار، وتم بمعدل هبوط سنوي بلغ (0,38) متراً سنوياً. ويظهر الشكل (15) الخسفة (SD2) في المنطقة المرصوفة التي كانت تستعمل ساحة لآليات ومخازن المقاول، كما أن الشكل نفسه يظهر الخسفة نفسها بعد تطورها وتنظيف الساحة من الخرسانة. ويمكن تقدير حجم فتحة هذه الخسفة بالمقارنة مع طول عمود خط الهاتف الواضح في الصورة.

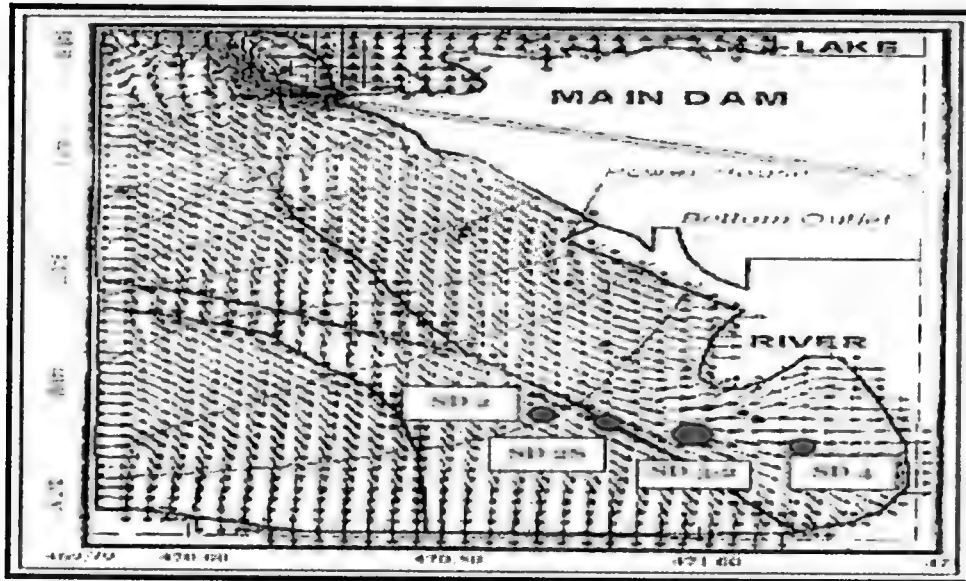
شكل 17: شبكة جريان المياه ارضية من مكنن وادي المالح باتجاه مجرى النهر في مؤخر السد

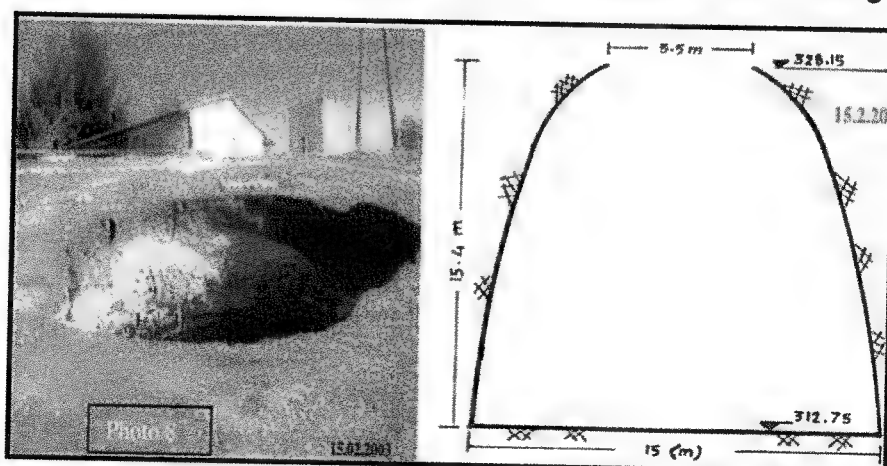
من المعاينة البصرية والمساحية لهذه الخسفة، تبين أن شكلها يشبه التنور وقد انهدم السقف المكون من تربة خفيفة من الطمي وطبقة من المارل إلى داخل التجويف، بسبب رشح مياه المطر من خلاله، وربما كان هناك أيضًا اتصال مع مياه صرف المجاري من المخيم السكني القريب. أما منسوب سطح الأرض في فوهة الخسفة فقد كان (328,15) مترًا فوق سطح البحر بينما القعر كان في منسوب (312,75) مترًا فوق سطح البحر؛ أي: أن العمق الكلي قد بلغ (15,4) مترًا. وقد تم ترسيم الخسفة جيولوجيًا فكان من الواضح أن سبب تكون الكهف هو وجود طبقة من الصخور الجبسية/أنهيدرايت هي في الغالب (GB3)، وإن قاع الخسفة متصل بعدد من القنوات الذائبة أيضًا مما جعل الخسفة تعمل عمل البالوعة وتصرف المياه من حولها.

ومما يؤيد هذا الأمر، أنه قد تم حفر بيزوميتر قريبًا من الخسفة المذكورة لكن تبين بأنه كان جافًا وخاليًا من المياه. وعند غلق هذا البيزوميتر بواسطة التحشية فقد استهلك (250) طن من مواد التحشية الجافة. وقد استمر الهبوط في الخسفة فتم دفنها مبدئيًا بحوالي (1200) مترًا مكعبًا من الحصى والرمل النظيفين، إضافة إلى (3000) متر مكعب أخرى دفنت على مرحلتين لاحقتين؛ الأولى: كانت في آذار من سنة (2003)، والثانية: في تشرين أول من سنة (2004)؛ مما يعكس اتساع شبكة القنوات الذائبة الأرضية في الموقع وارتباطها مع بعضها. وقد بقي عدم الاستقرار في هذه الخسفة على حاله رغم ما بذل من جهود كافة واستمر الهبوط بعد كل ذلك، حيث سجل ما مقداره (0,5) متر في آذار من سنة (2005).

شكل 21: صورة الخسفة الأرضية في الجانب الأيسر بعد تنظيفها، ويظهر أيضًا مخطط لمقطع الخسفة كما تم توثيقه من قبل العاملين في السد

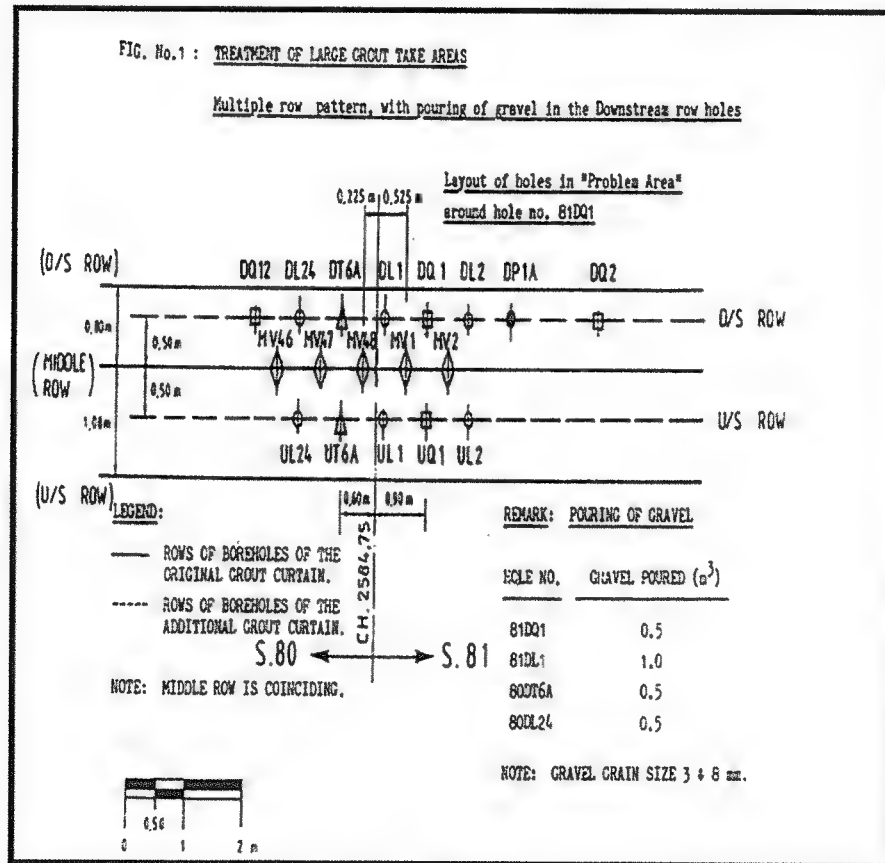
شكل 1: أسلوب تحشية الثقبين (81DQ1) و(83DQ4)

الصفين الأمامي والوسطي، يجري إضافة الحصى المتدرج (3 - 8) ملليمتر في الصف الخلفي لإنشاء كتلة حصوية داخل التكهف، ثم حقن هذه الكتلة بالمزيج السمنتي الرملي لجعل الكتلة متماسكة، ومن ثم بعدها غلق الصفين الوسطي والخلفي بدورات متكررة من إعادة الحفر والحقن بالمزيج السمنتي والمزيج السمنتي الرملي، وقد نجح هذا الأسلوب في البثرين المشار إليهما أعلاه.

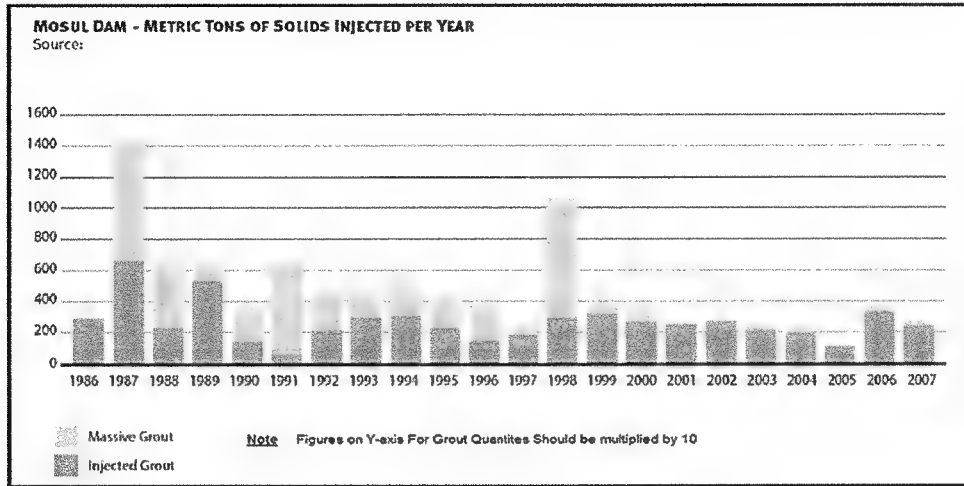
ويمكننا أن نلاحظ من الشكل رقم (9)، بأن هناك انخفاض عام بكميات المواد الصلبة التي تم حقنها في الأسس بعد سنة (1999)، إلا أن ما يلفت النظر هو أن

التحشية كانت في الغالب تحشية وبيكميات تكاد تكون مماثلة لكميات التحشية الواسعة قبل سنة (1999)، وهذا يعني فيما يعنيه بأن تكون التكهفات وفجوات الذوبان في الأسس قد استمر بنفس المعدلات السابقة، ويبين أيضًا بأن تأثير التحشية كان ولا يزال ذو أثر وقتي ولا بد من تكرار التحشية في نفس المقاطع بين الفينة والأخرى.

شكل 9: كميات التحشية الكلية والتحشية السنوية (تضرب الأعداد في المحور الصادي  $\times 10$ ) (1986 - 2007)

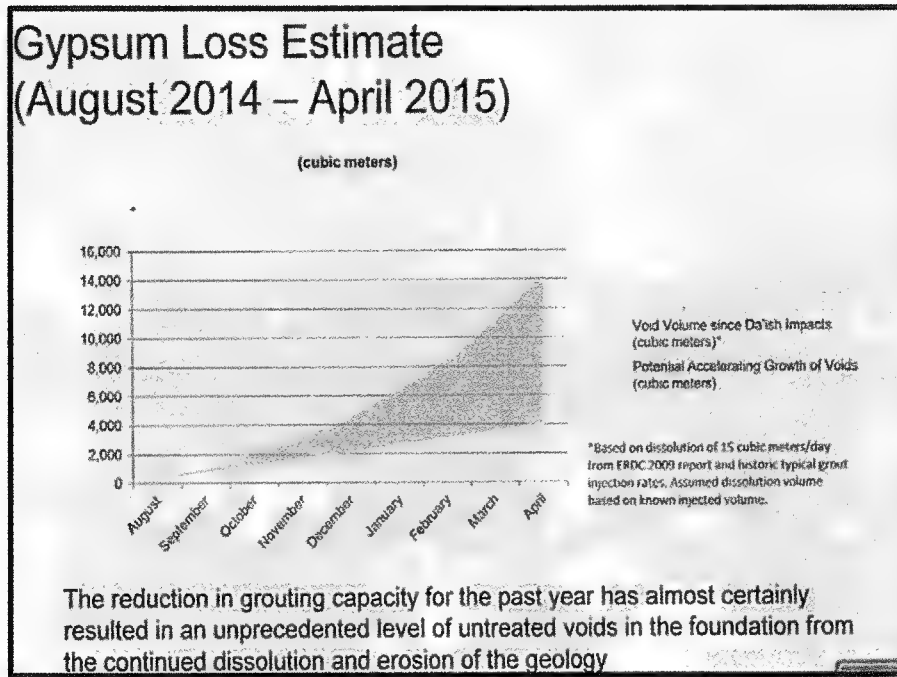
- كانت هناك علامات متصاعدة من تكوّن للفجوات والتكهفات والخسفات الأرضية تحت السد في الأسس . كما أن توقف عمليات تحشية صيانة الستارة منذ آب (2014) لغاية نيسان سنة (2015) - وهي المدة التي غطتها القياسات - تشير إلى زيادة كمية الصخور الجبسية المفقودة من الأسس بمقدار (10000) متر مكعب ، أكثر عن الكمية المتوقعة في حالة عدم توقف أعمال صيانة تحشية الأسس ، وكما هو مبين في الشكل رقم (6).

شكل 6: تخمين كميات الصخور الجبسية المفقودة من الأسس

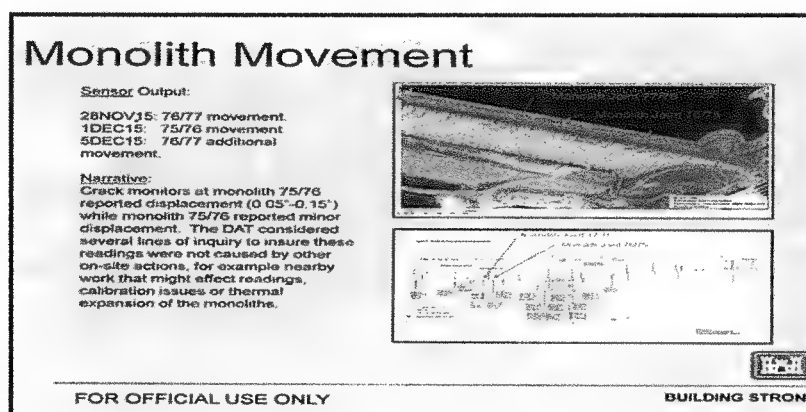
- كانت هناك علامات تشير إلى زيادة تركيز أيون الكبريتات في مياه الرشح تدعم الملاحظة حول ازدياد الذوبان في الأسس ، وكما سبق شرحه في أعلاه .
- كانت هناك علامات متزايدة من حركة أجزاء رواق التحشية الخرسانية ، وبالتالي ظهور تصدّعات في سطوح المفاصل الإنشائية في بعض الأجزاء المتجاورة منه ، مما يشير إلى زيادة في هبوط هذه الأجزاء . ومثال ذلك التشققات في المفصل بين مقطع (75) ومقطع (76) والمفصل بين مقطع (76) ومقطع (77) ، حيث كان الهبوط المسجل يتراوح بين (0,5) انج و(0,15) انج وكما مبين في الشكل (7).

وكانت تواريخ تسجيل الحركة هي الثامن والعشرين من تشرين الثاني سنة (2015) والأول والخامس من ديسمبر من السنة نفسها وكما هو مبين في الشكل المشار إليه. وقد كشف البحث بأن تلك التشققات لم تنجم عن أي فعالية جديدة في أعمال موقعية قريبة أو نتيجة للتمدد الحراري أو فعالية زلزالية. وتمت مقارنة الحركة المسجلة في سنة (2015) مع السجل التراكمي للحركة منذ سنة (1986) الذي قامت بتحديثه سنة بعد أخرى إدارة المشروع، فظهر بأن الزيادة خلال سنة (2015) كانت تدل عن حالة تدهور سريع في أسس السد. ويظهر الشكل رقم (8) تسجيلات الحركة التراكمية منذ سنة (1986) حتى نهاية سنة (2015) في مقاطع الرواق المرقمة (69)، (75)، (80) و(84).

شكل 7: قياسات رصد الحركة في أجزاء رواق التحشية

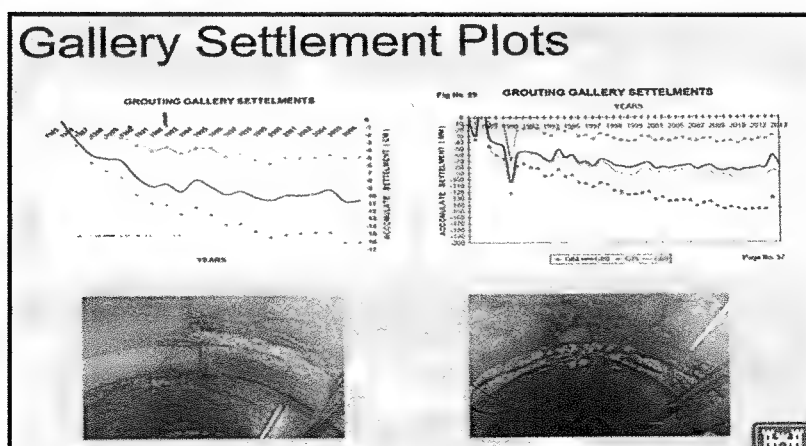
شكل 8: في أعلى الشكل: السجل التراكمي من سنة (1985) لغاية سنة (2013) مرة مسجلة بالسنتيمترات ومرة بالمليمترات. أما في الأسفل: فصور للمفاصل الإنشائية المتأثرة بالهبوط بين جزئين متجاورين من رواق التحشية

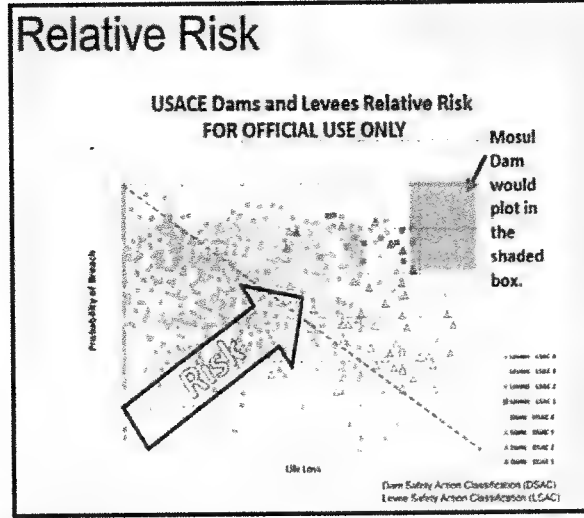
وأظهر هذا التصنيف بأن سد الموصل يمثل حالة متقدمة جدًا من الخطورة النسبية التي لم يصل إليها أي سد آخر كما يبين ذلك الشكل رقم (9).

شكل 9: الخطورة النسبية لسد الموصل بالمقارنة مع الخطورة النسبية في سدود ومنشآت فيلق المهندسين في الجيش الأمريكي واستنادًا إلى هذا الشكل، فقد اعتبر فريق الفحص والتدقيق بأن حالة سد الموصل من الخطورة التي لم يسبق لها مثيل أبدًا في كافة السدود المكونة لقاعدة بيانات فيلق المهندسين. لذا، فقد ختم الفريق تقريره بالاستنتاج المبين أدناه الذي تم اقتباسه من تقرير فيلق المهندسين نفسه والذي ضم كافة النتائج والتقييمات، وكما هو مبين في الشكل (10)، كما ندرج أيضًا الترجمة لهذا الاستنتاج باللغة العربية.
